# Schadnager Bekämpfung

## Von Ratten und Mäusen genutzte Schwachstellen am Haus

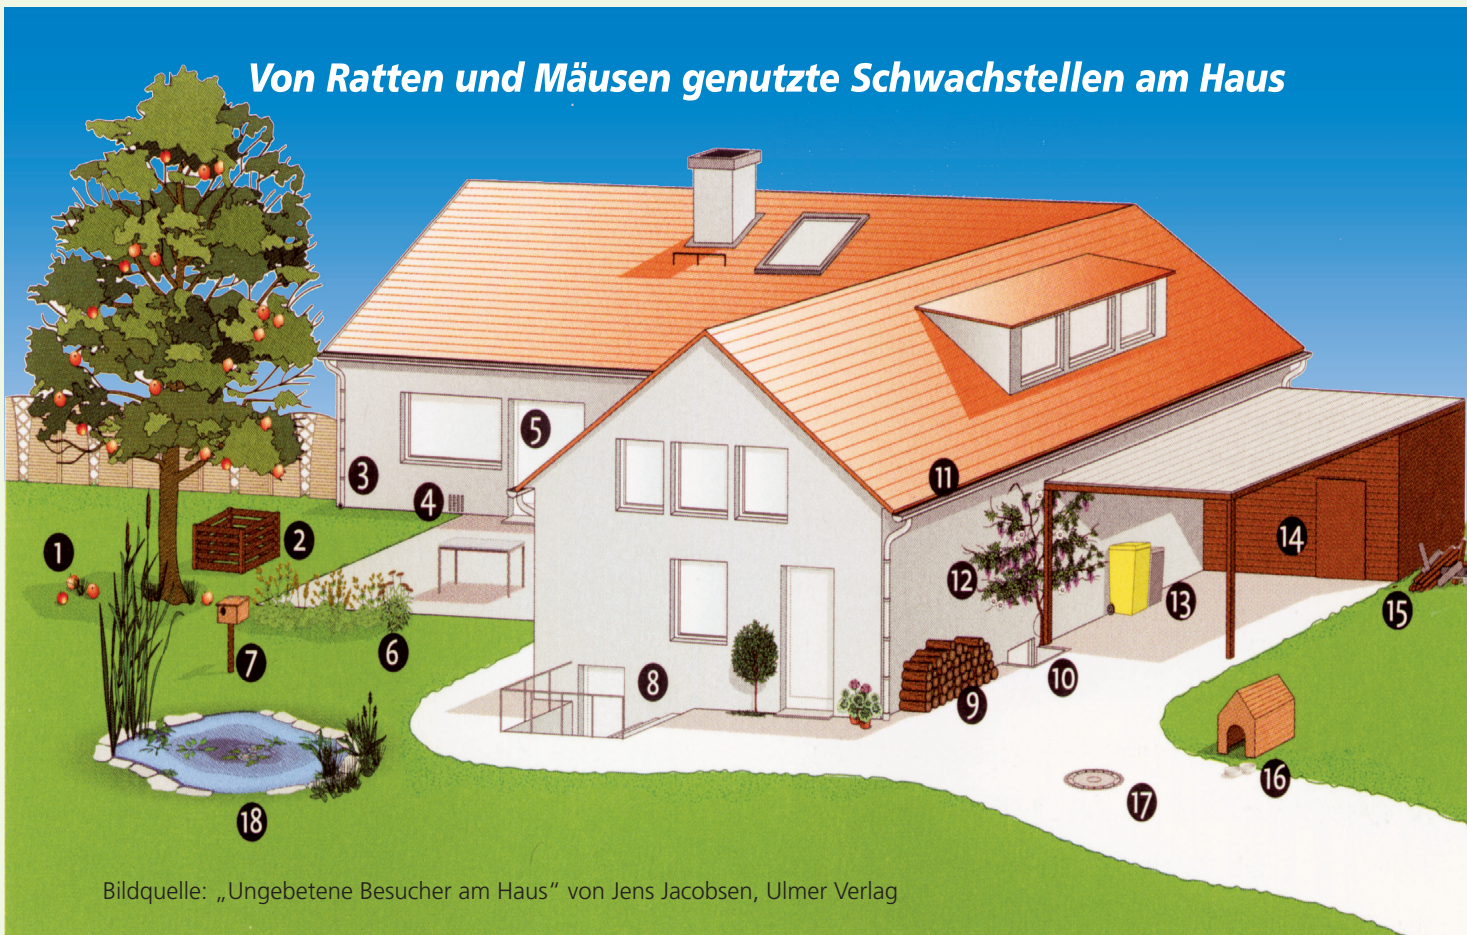
| 1 Fallobst | 10 Kellerfenster |
| 2 Komposthaufen als Nahrungsquelle | 11 Fehlendes Traufgitter |
| 3 Fallrohre als Aufstiegsmöglichkeit | 12 Bewuchs an der Hauswand |
| 4 Belüftungslöcher im Mauerwerk | 13 Gelber Sack / Bio- oder Mülltonnen |
| 5 Terrassentür | 14 Geräteschuppen |
| 6 Bodendecker / starker Bewuchs am Haus | 15 Kramecke |
| 7 Vogelhäuser | 16 Tierfutter und dessen Bevorratung |
| 8 Kellertür | 17 Kanalisation und deren Endung im Haus |
| 9 Kaminholzstapel | 18 Gartenteiche / Fischfutter |
